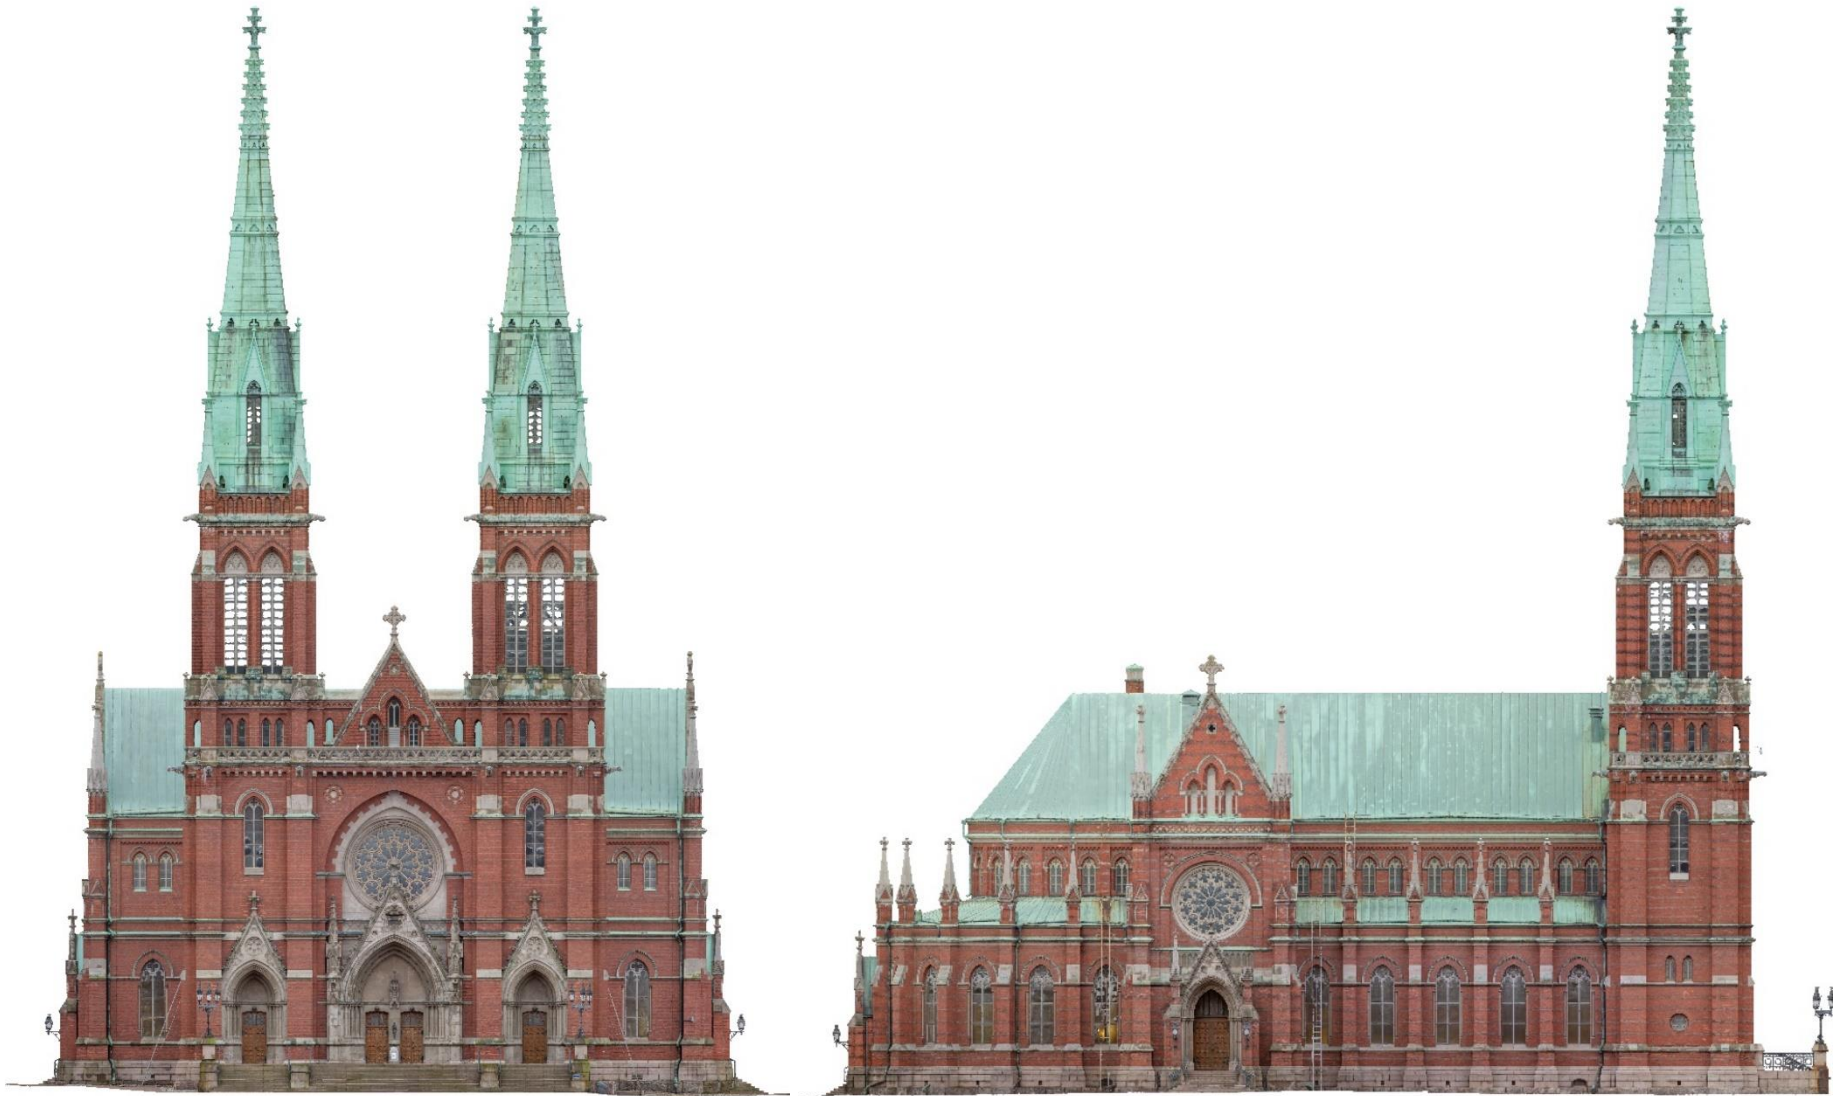
*Kuva 1 ja Kuva 2. Kirkon julkisivu koilliseen (Korkeavuorenkadulle) sekä kaakkoon.*

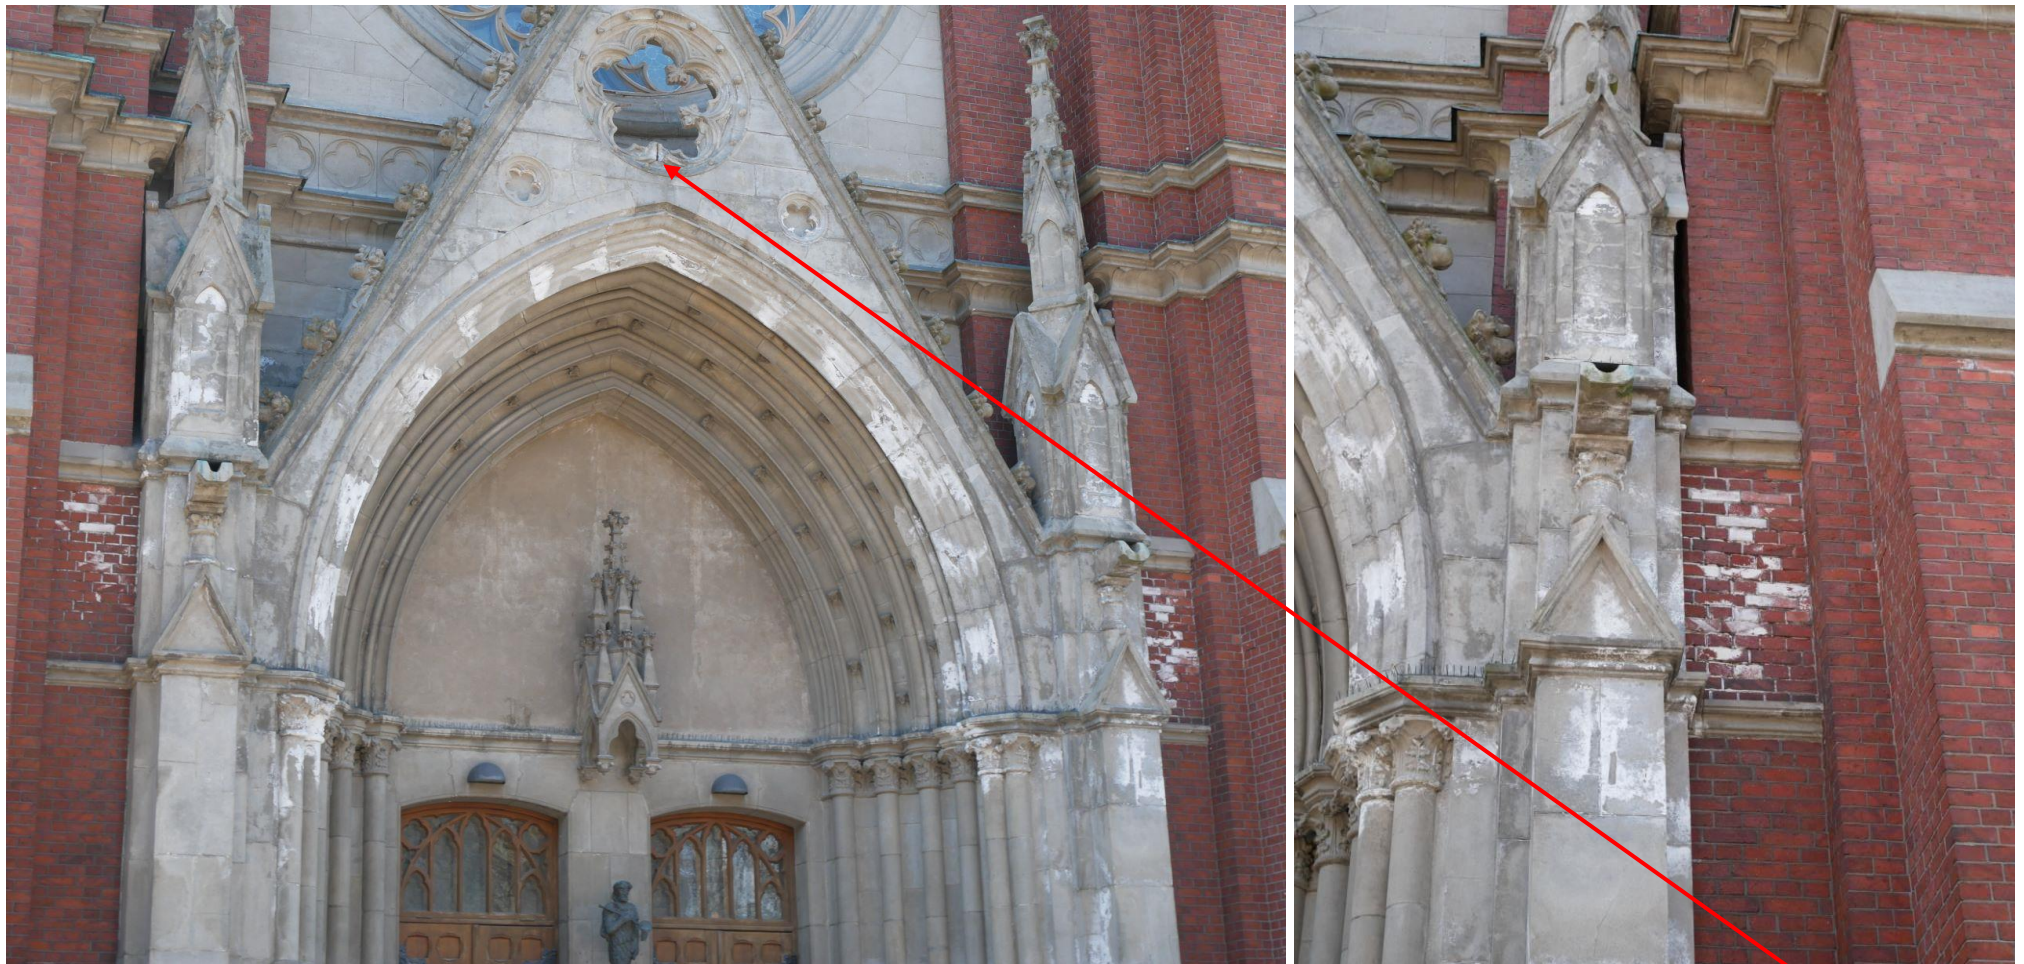
*Kuva 3 ja Kuva 4. Kalkkihärmettä kirkon pääportaalin betoni- ja tiilipinnoilla. Vimpergin avoimessa viisisoppisessa ruusustossa osa betonikoristeiden kärjistä on vaurioitunut lattaterästen ruostumisen seurauksena.*

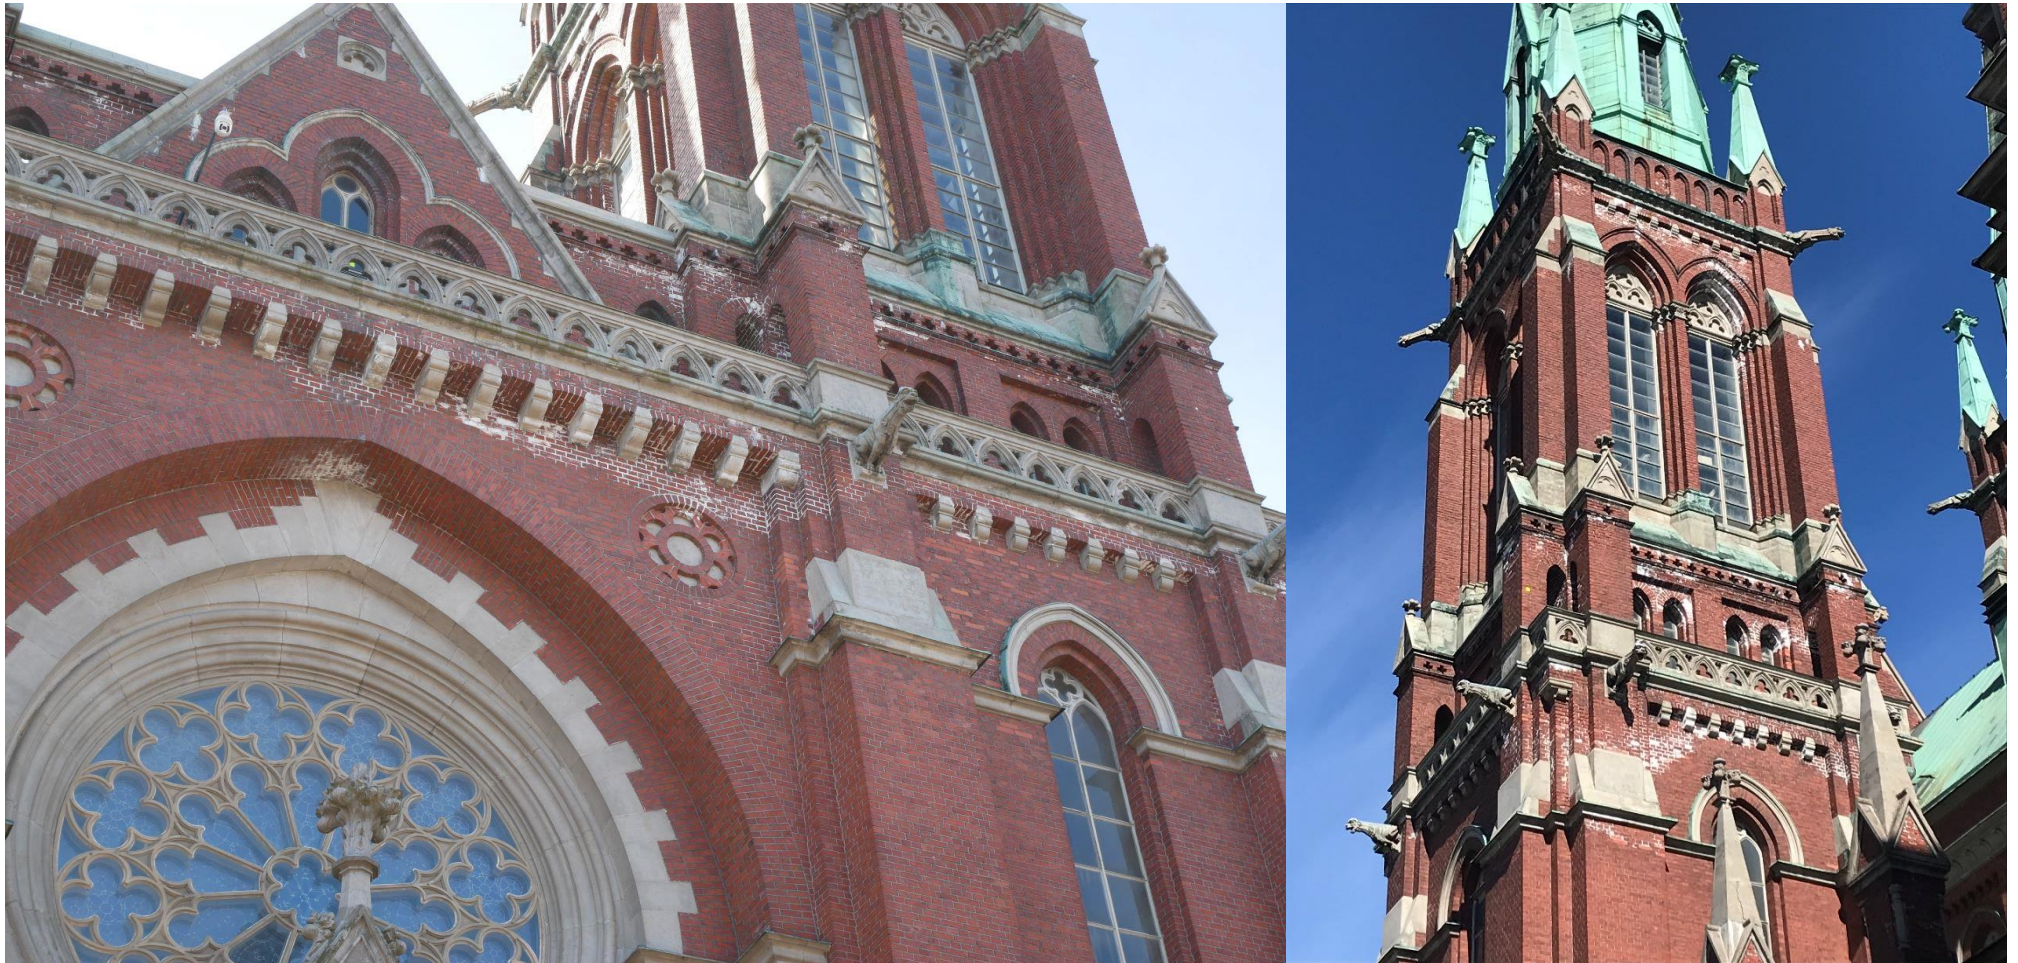
*Kuva 5 ja Kuva 6. Kalkkihärmettä parveketason sekä gallerian karniisin alapuolisilla muurauspinnolla.*

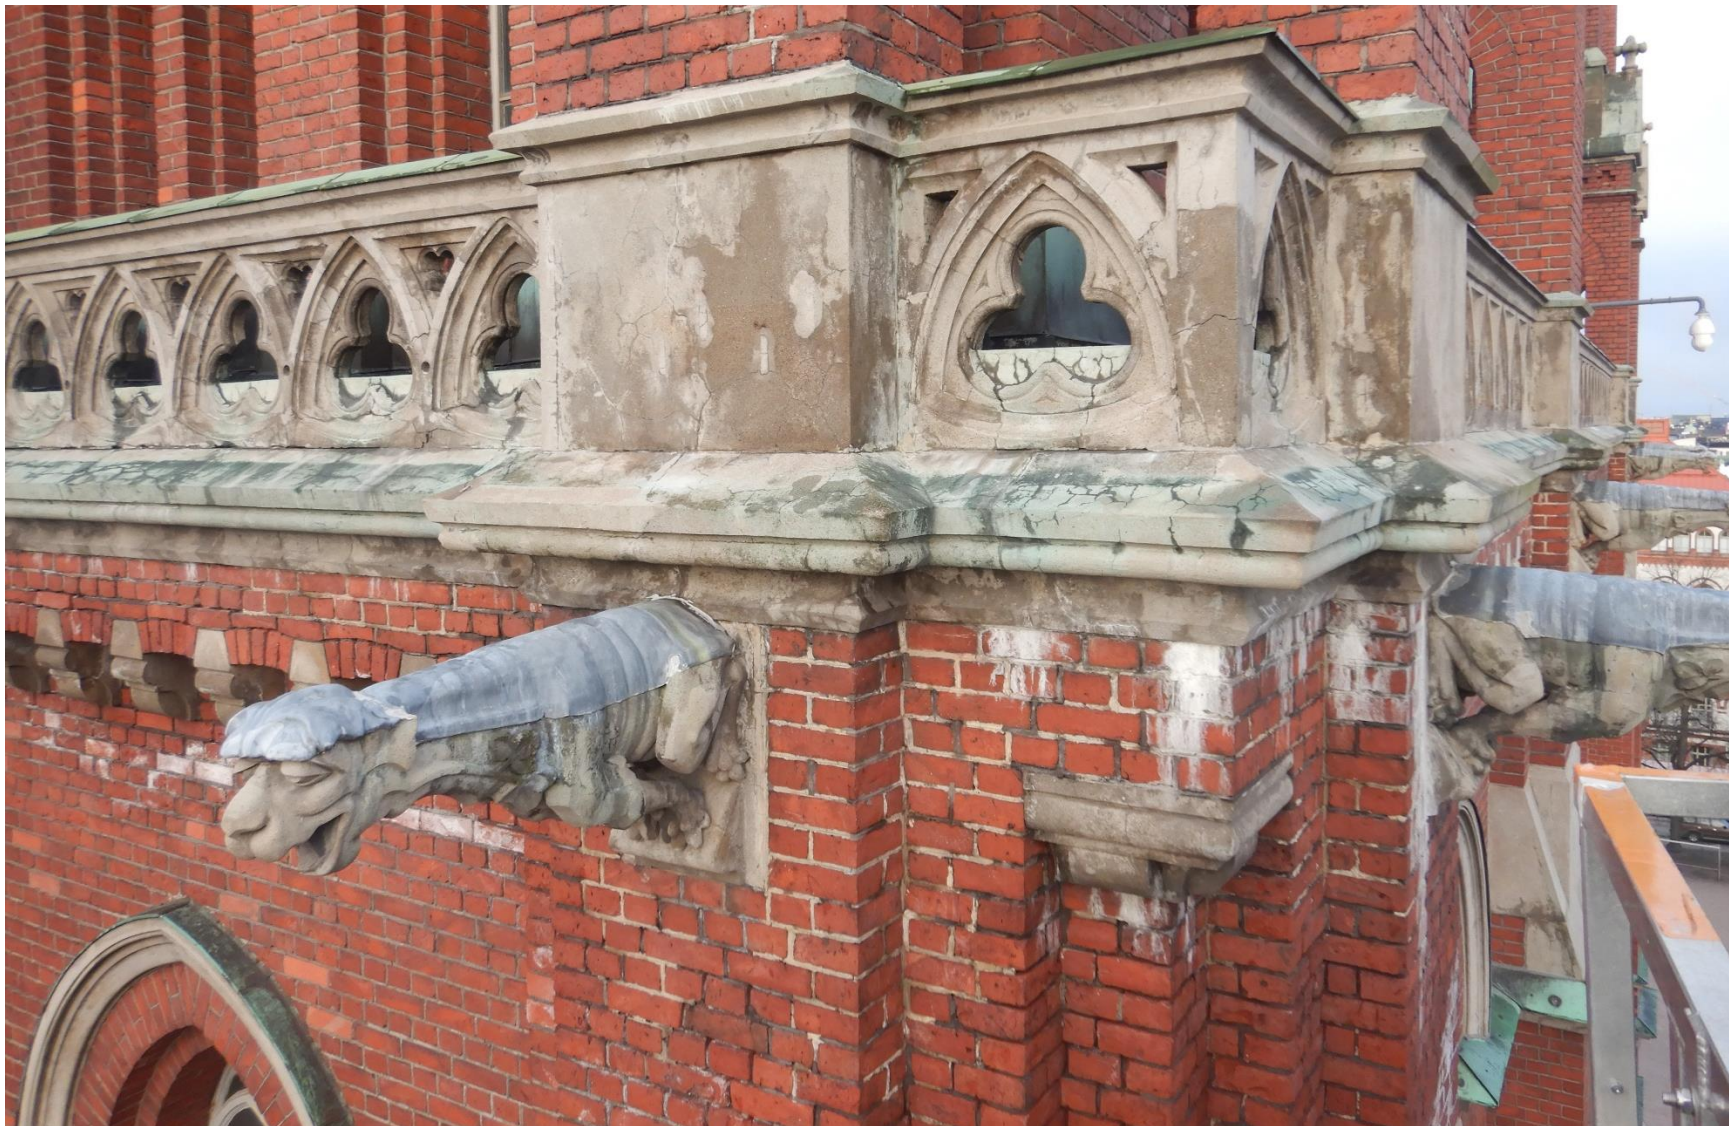
*Kuva 7. Galleriakerroksen parvekekaide.*

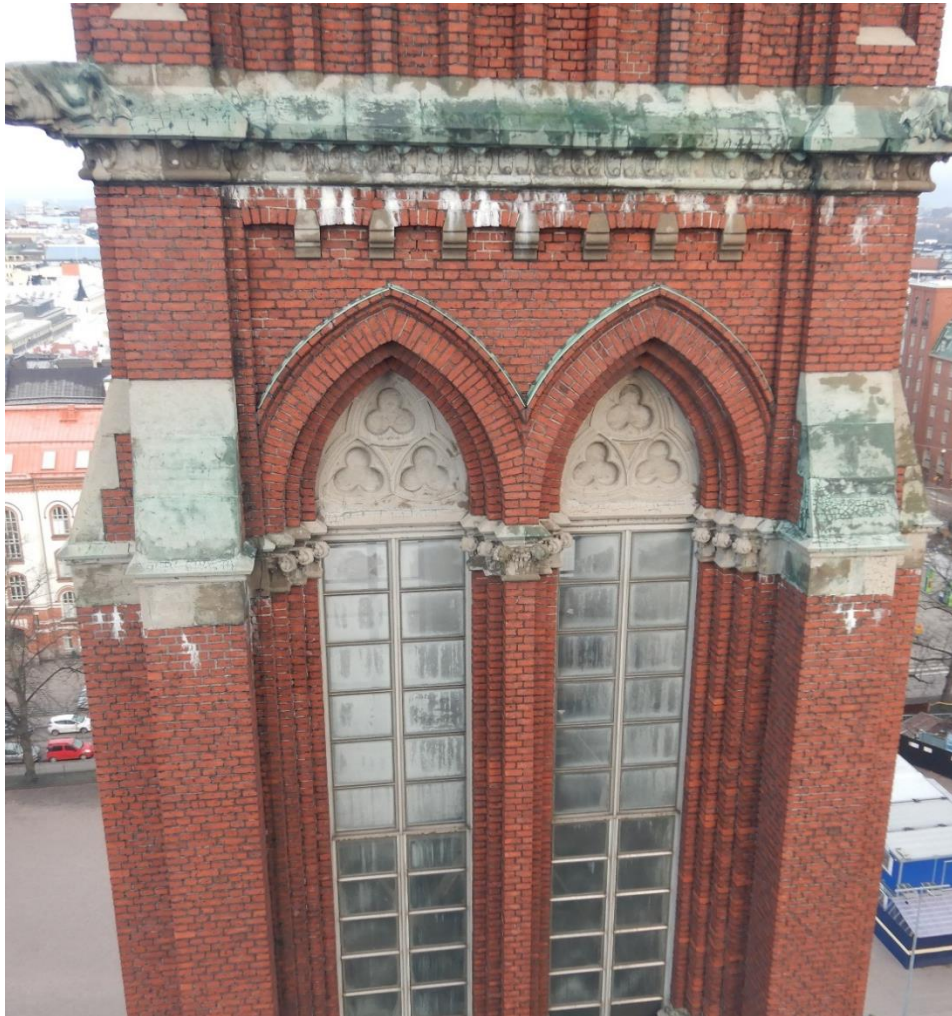
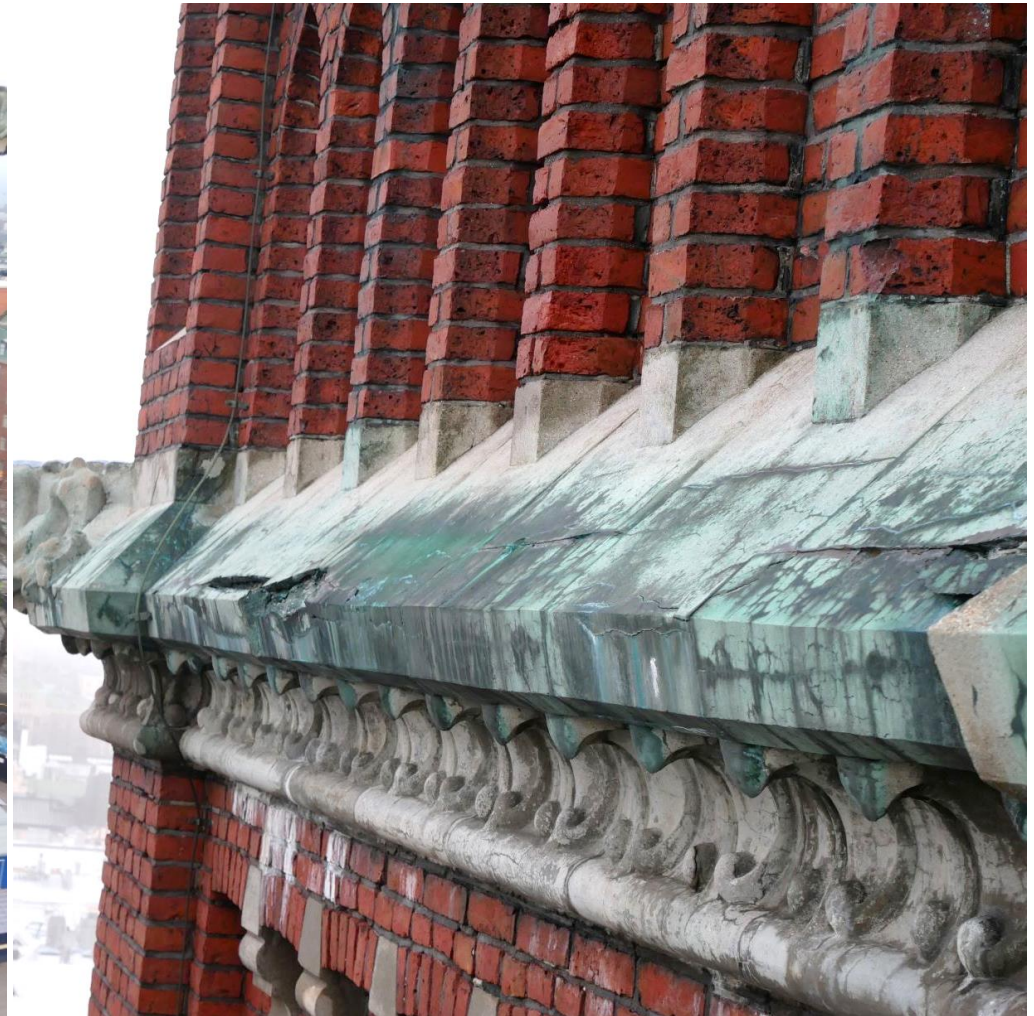
*Kuva 8 ja Kuva 9. Yleiskuva kellohuonekerroksen julkisivusta sekä kellohuoneen karniisin vesi- ja lehtilistasta.*

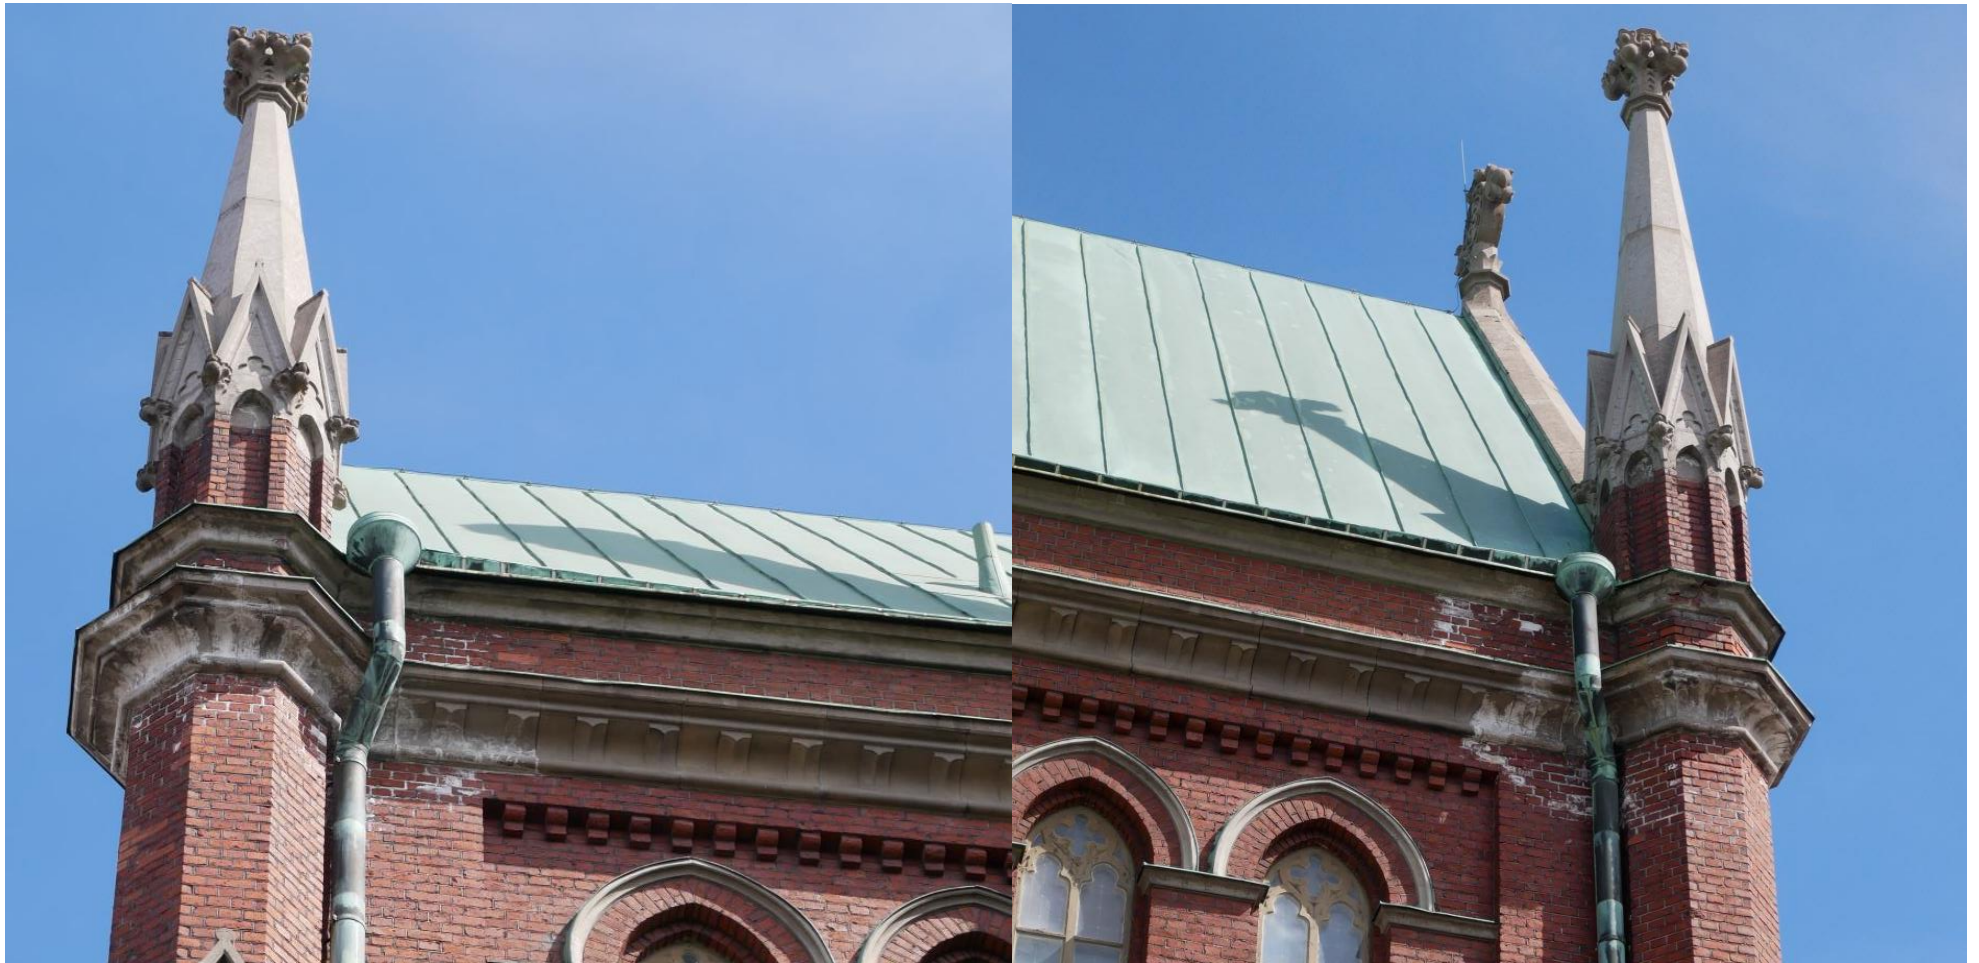
*Kuva 10 ja Kuva 11. Kalkkihärmettä betoni- ja tiilipinnoilla poikkilaivojen vesikaton päädyissä syöksytorven ympäristössä.*

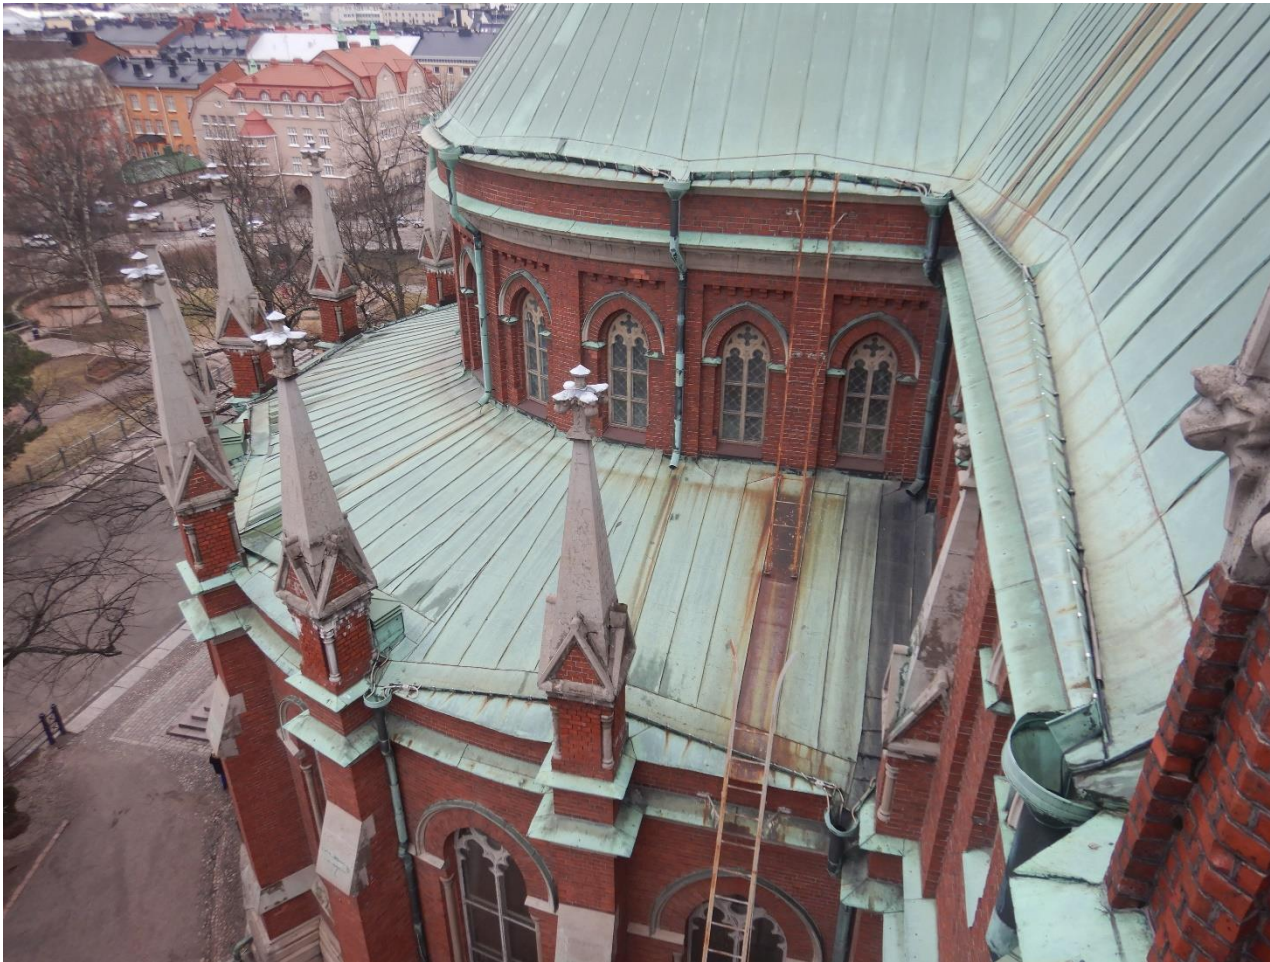
*Kuva 12 (vasemmalla). Yleiskuva kirkon sivulaivasta.*

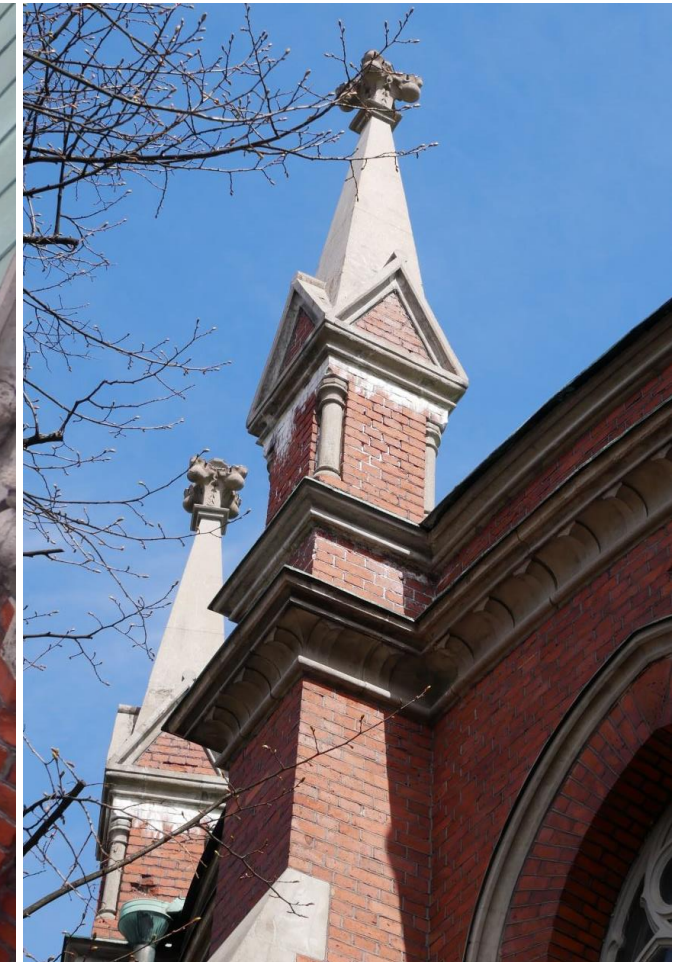
*Kuva 13 (oikealla). Kalkkihärmettä fiaaleiden alapuolisilla tiilipinnoilla.*

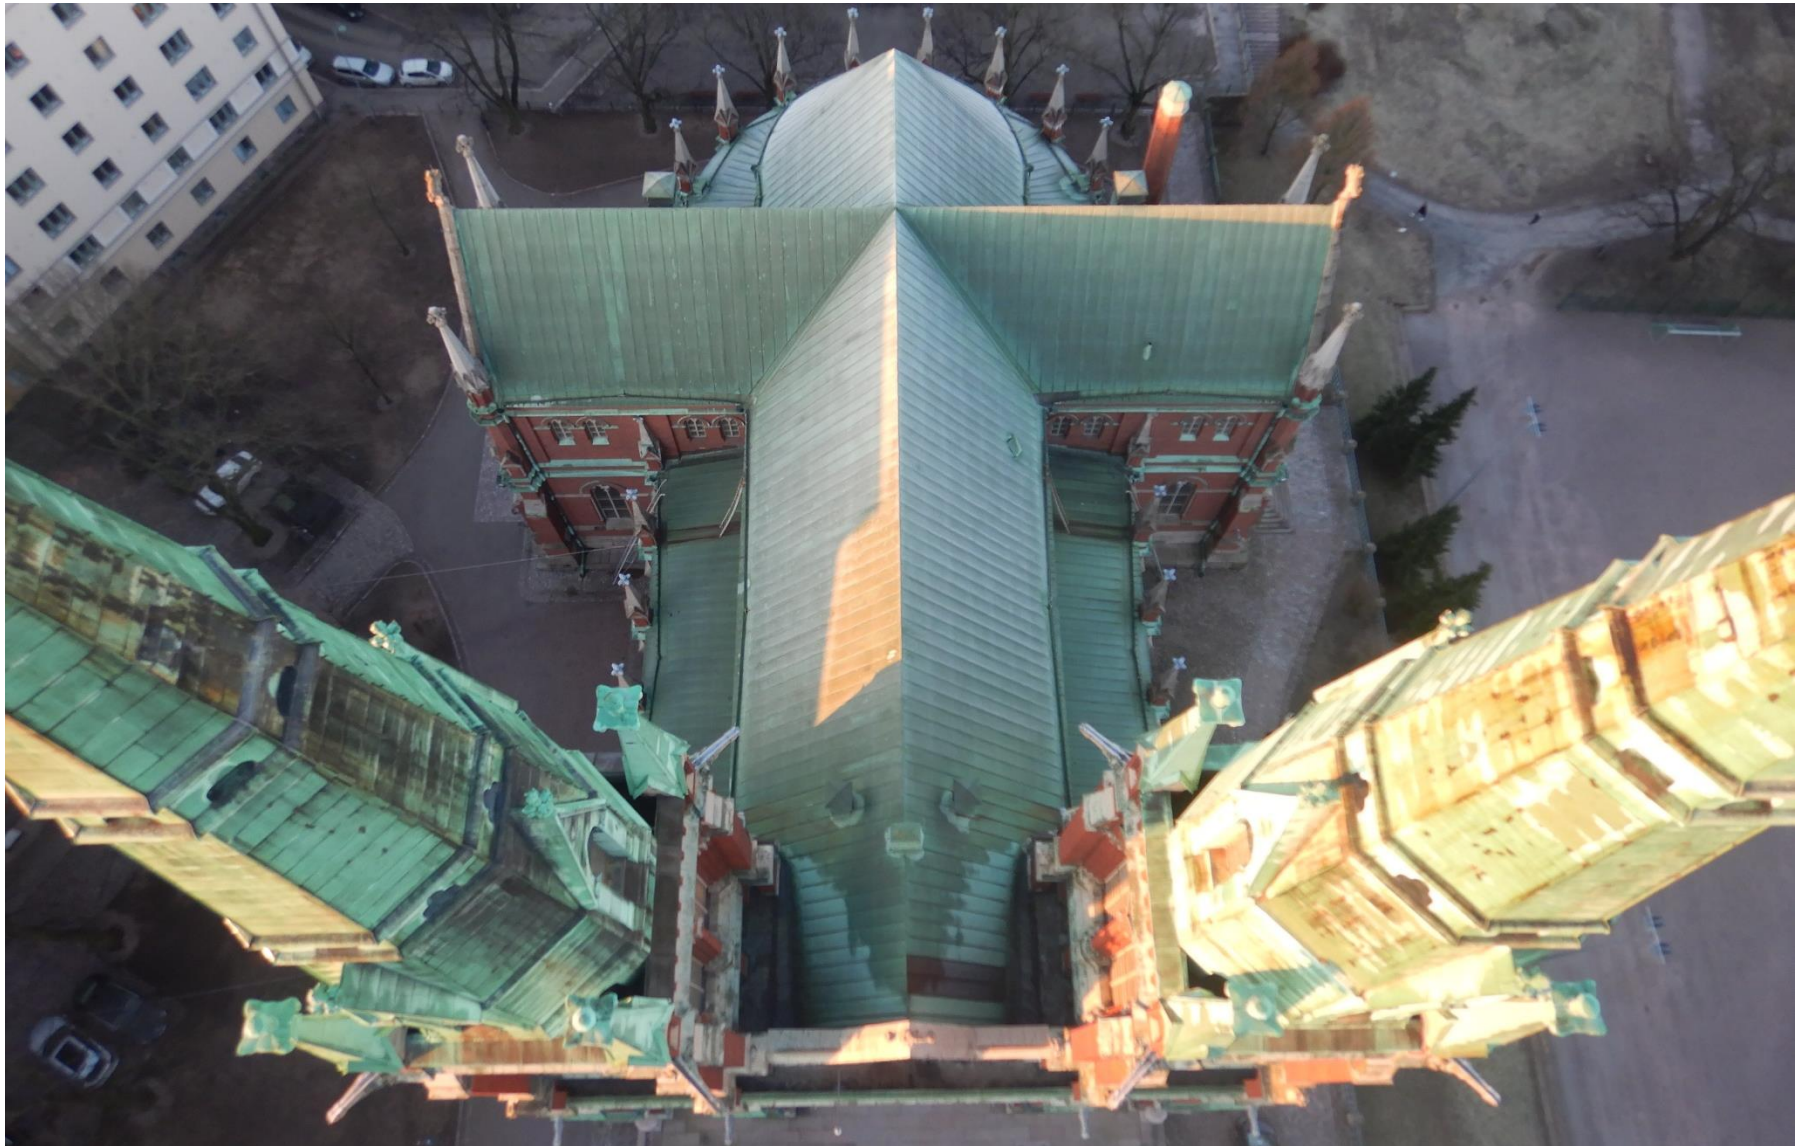
*Kuva 14. Yleiskuva vesikatosta.*

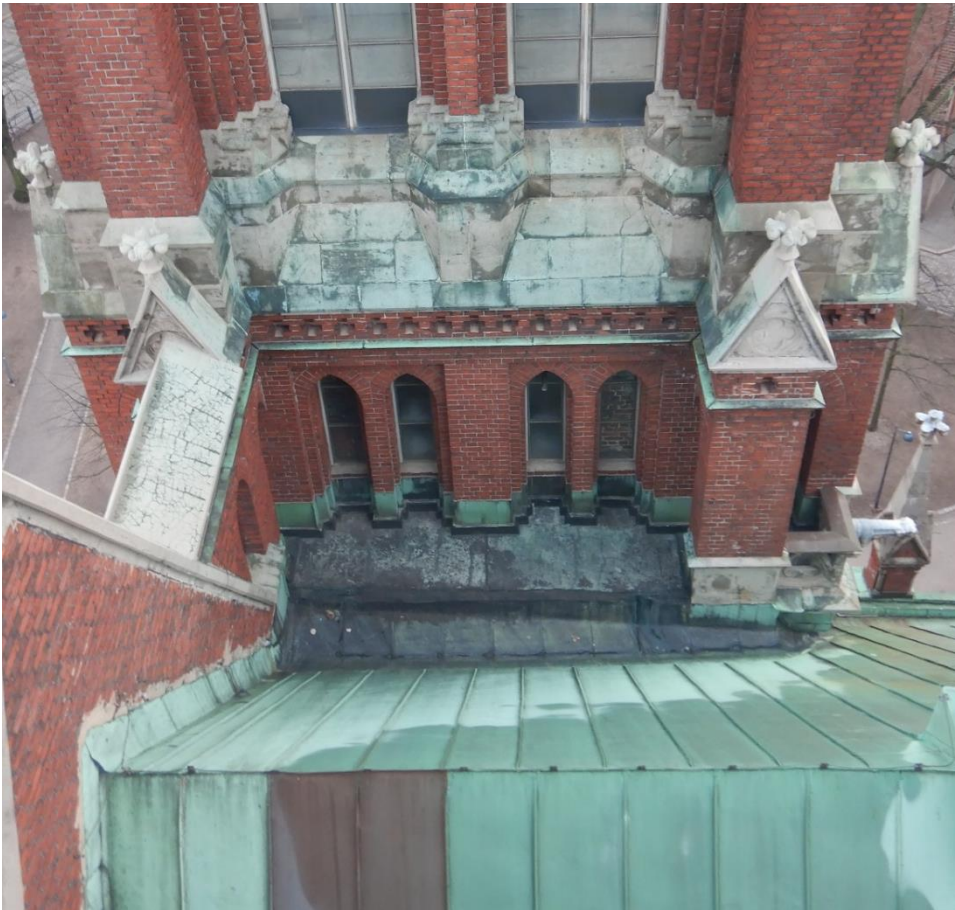
*Kuva 15 (vasemmalla). Tornin ja vesikaton liittymä.*

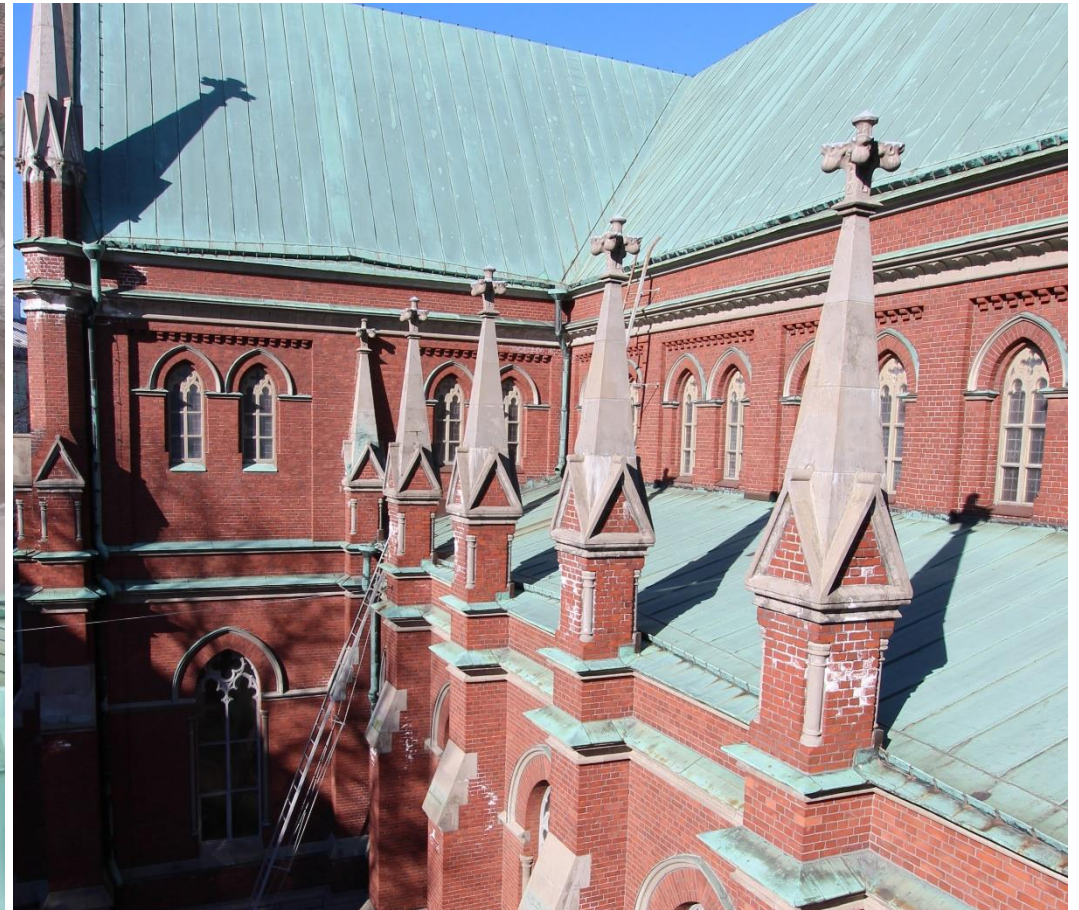
*Kuva 16 (oikealla). Keski-, poikki- ja sivulaivojen vesikattopintaa sekä keskilaivan fiaaleita.*
